RELAZIONE TECNICA

IL CASTELLO TRAMONTANO

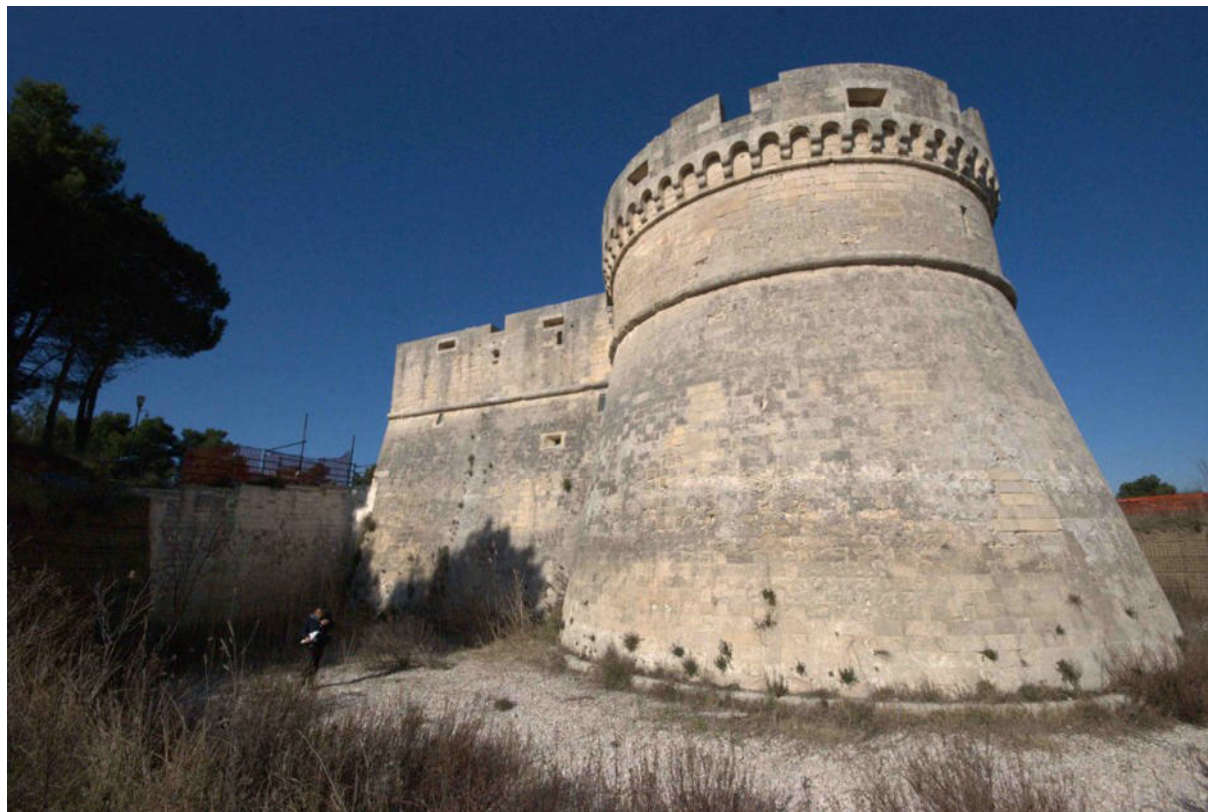
Da un punto di vista strutturale attualmente il castello non presenta criticità importanti, anche se nella torre sud si sono riaperte alcune fessurazioni subverticali che avevano in passato interessato la stessa torre. Tali fessurazioni pur se "vistose" non comportano problemi di staticità della struttura in quanto interessano murature di grosso spessore che alla base superano i 4,00 metri. La causa di questi fenomeni fessurativi è dovuta alle scarse caratteristiche meccaniche del terreno di fondazione soprattutto della torre in questione, assoggettato alle condizioni igrometriche stagionali. Il miglioramento delle caratteristiche meccaniche del terreno, effettuato mediante iniezioni di miscele cementizie additivate, ha ridotto sufficientemente l'importanza di tali fenomeni fessurativi, ma non li ha eliminati completamente.

Poiché i fenomeni fessurativi più vistosi interessano solo il piano "seminterrato" della torre sud, per evitare che il distacco di parti di conci di tufo possano compromettere l'incolumità pubblica, si rende necessario intercludere questo livello ai visitatori, in attesa che si intervenga (nuovamente) sulle strutture della torre con idonee opere di consolidamento murario.

Foto 3 - Torre sud
